# Poročilo preizkusa vrvi Korda's Iris 10 rabljene v jamskih pogojih

Miha Staut

3. 1. 2014

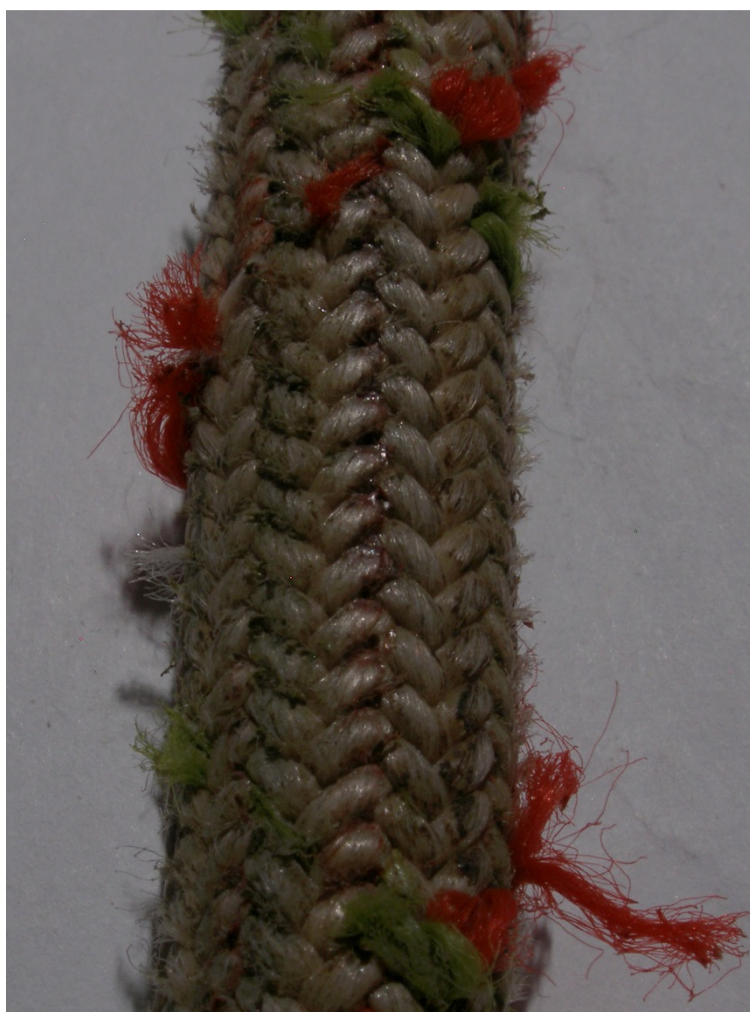
Vrv ni bila enakomerno obrabljena vzdolž celotne dolžine. Zaradi tega je bil odvzet le vzorec, ki je kazal največje sledi obrabe. Vzdolž celotnega uporabljenega dela vrvi so bila vlakna rdeče in zelene označbe močno poškodovana preostali del plašča je bil poškodovan v precej manjši meri (Slika 1). Ta je na mestih kazal znake površinske raztalitve, ki bi jo najbrž v veliki meri lahko pripisali povsem suhi vrvi in v majhni meri natrganost vlaken poliamida.

Slika 1: Močno poškodovana vlakna označbe.

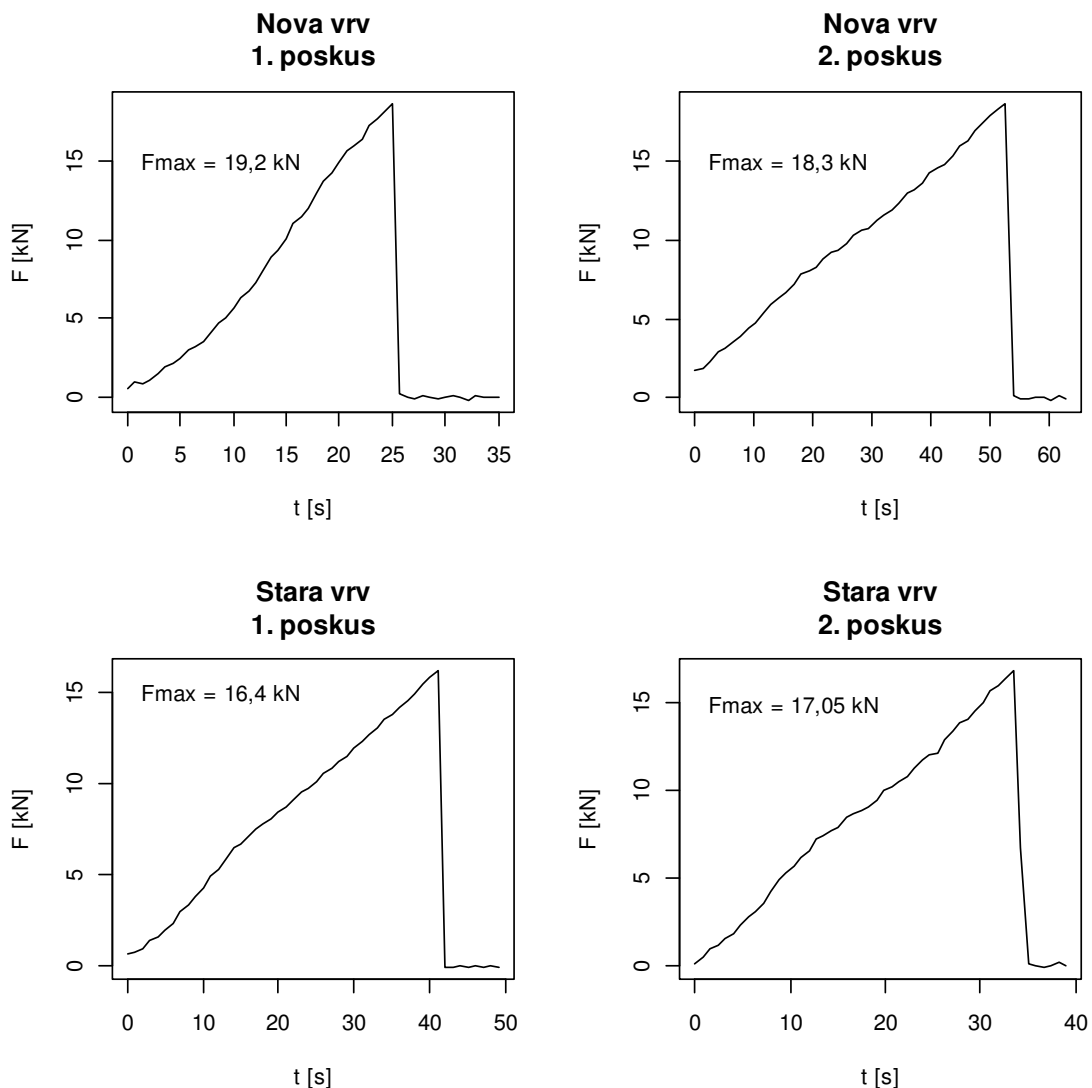
Slika 2: Diagrami pretržnih testov za nova in stara vzorca vrvi.

Vsi vzorci so se pretrgali na izhodu iz vozla (slika 3). Potek naraščanja sile s časom je dokaj linearen in posledično pričakovan. Nerabljeni vzorca sta se pretrgala pri povprečni vrednosti  $\mu_{\text{nova}} = 18,75$  kN, rabljeni vzorca pa pri  $\mu_{\text{stara}} = 16,73$  kN.

To pomeni, da je glede na pridobljene rezultate suha vrv med spustom in vzponom 60 jamarjev izgubila okvirno 10 % prvotne natezne trdnosti. Oba vzorca sta tudi presegla zagotovljeno natezno trdnost 15 kN na osmici z zanko.

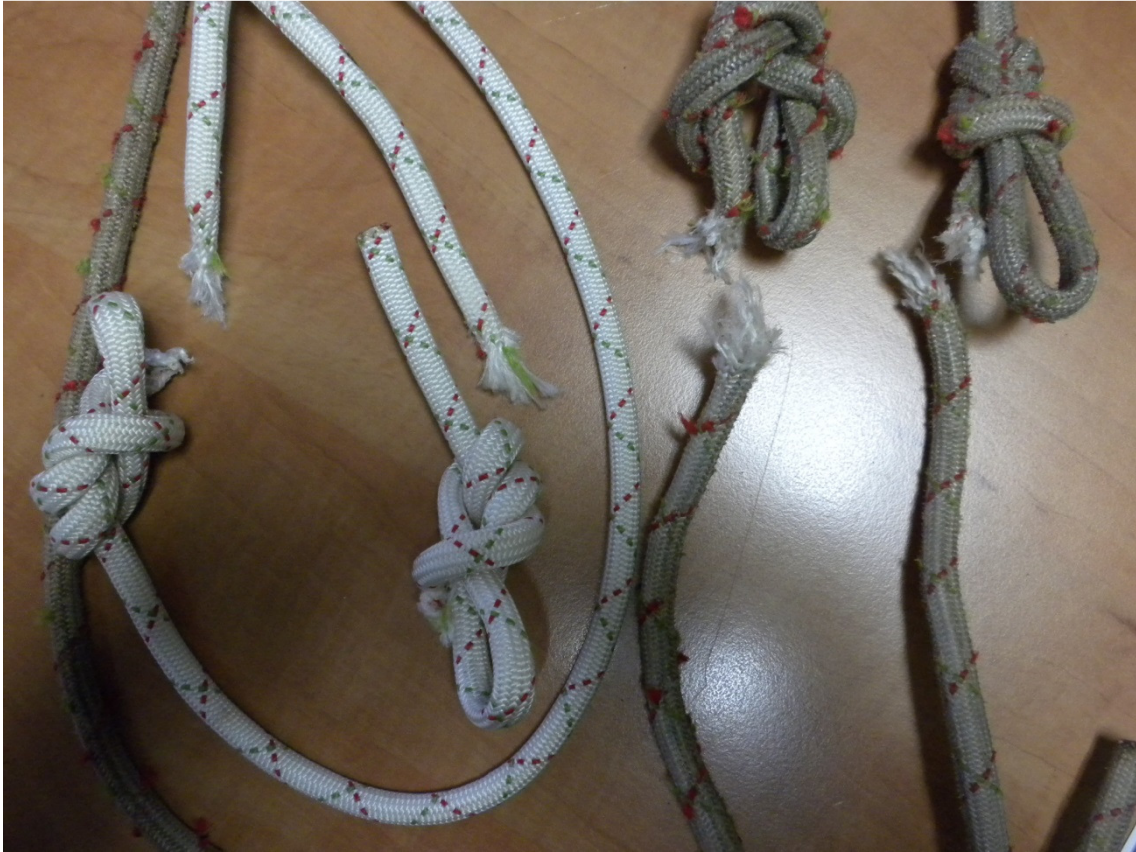
Slika 3: Vzorci po pretržnem testu.

Kljub dokaj nezanesljivemu izgledu zaradi potrganih vlaken označbe je vrv med preizkusom izgubila sorazmerno malo prvotne trdnosti. Pretržne vrednosti jo z zanesljivostjo uvrščajo med še vedno varne vrvi. To je še toliko bolj res, ker sta plašč in jedro tega tipa vrvi spojena in je možnost za nesrečo zaradi močno poškodovanega ali celo pretrganega plašča majhna.
